PSG vervormt bij de Philips NMS 8250/55/80

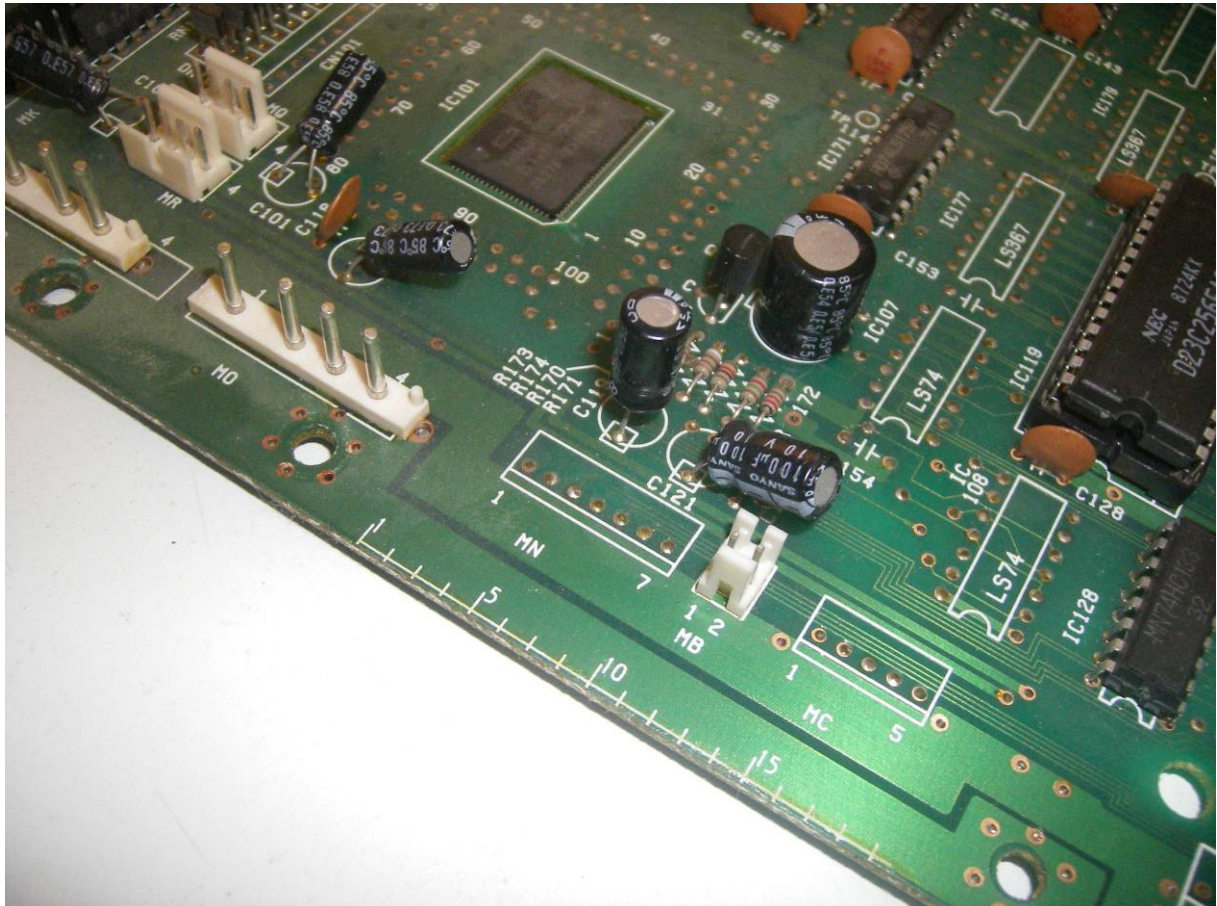
Deze fout ben ik al diverse malen tegengekomen en is behoorlijk vervelend, zeker wanneer er geen extra geluidchips gebruikt worden.

Op de hoofdprint aan de linkerachterzijde (vlakbij de voedingstekers) zit C119. Deze moet worden omgedraaid. Dit in tegenstelling tot het symbool op de printplaat.
