# Kabel vervangen Philips NMS 1140 muis

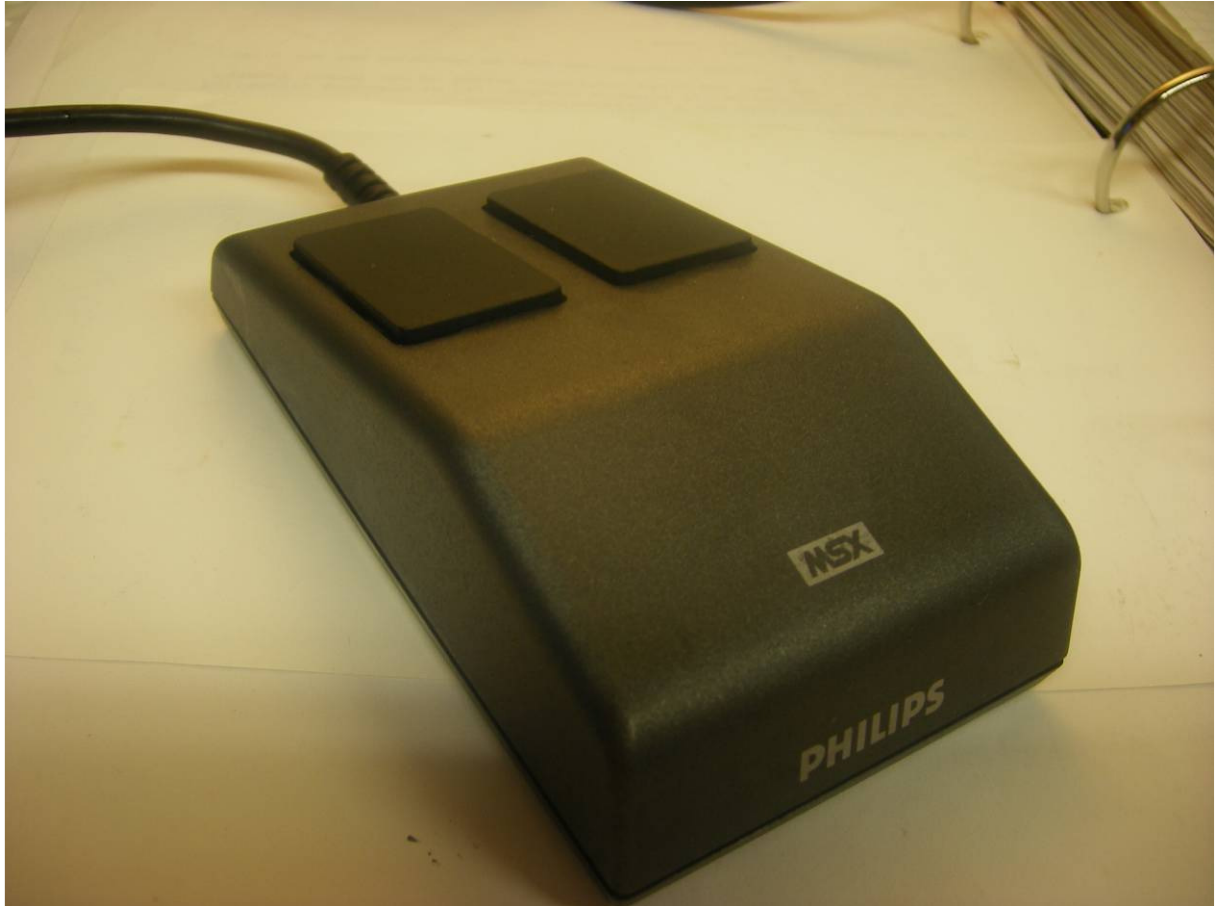
*De Philips NMS 1140 muis*
